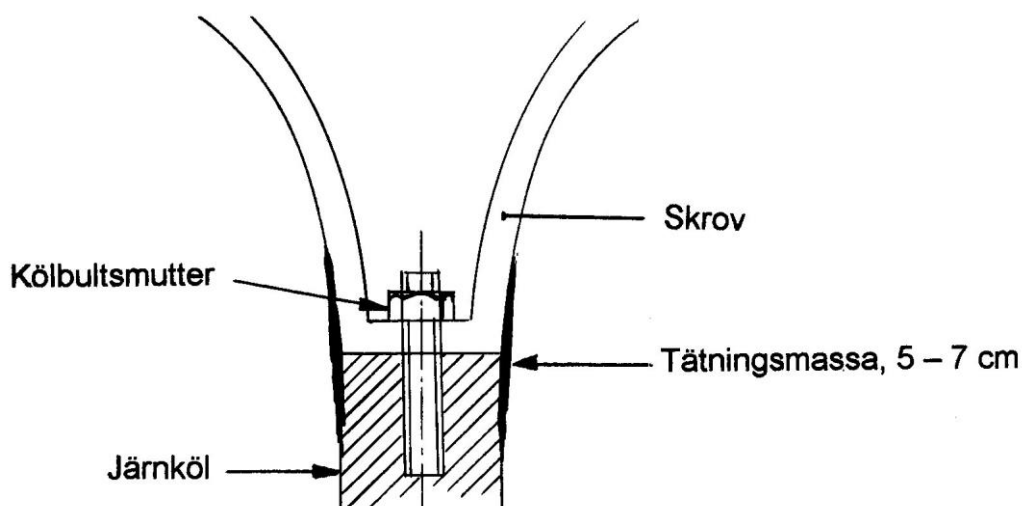
Många klagar på rost i skarven mellan skrov och köl, vilket varken är vackert eller lämpligt. Blir rostangreppet omfattande försämras stabiliteten i fogen, och det kan teoretiskt också leda till vatteninträngning vid kölbultarna.

Återkommer problemet årligen, trots omsorgsfullt arbete enligt ovan, bör kölbultsmuttrarnas åtdragning kontrolleras. Detta är lätt gjort på tidiga A-Viggar, men på sent tillverkade är muttrarna helt överplastade, och måste först friläggas. Det är ett styvt arbete, men rekommenderas starkt, om skarven återkommande ser ut som på bilden ovan.

För att åtgärda saken gör man omsorgsfullt ren skarven från rost och smuts, utan att avlägsna mer av skrovplasten (och för all del även järnkölen) än absolut nödvändigt. Grundmåla, som på kölen i övrigt, med epoxigrund. Fyll därefter skarven med exempelvis *Thioflex* eller motsvarande. Det viktigaste är att massan är gjord för undervattensbruk. Lägg på en flödig sträng med en sprutpistol, och jämna till med en spack-

el. Vid kall väderlek förbättras resultatet om man kan täcka in med plastfolie och sätta dit en elektrisk fläkt ett par timmar. Då blir det så varmt att all kondens och fuktighet försvinner, vilket är av största betydelse för att tätningsmassan ska fästa bra.
