Vanligt är att **Viggens** roder försvagats genom att en några cm lång vertikal spricka uppstått längs dess främre del.

Vigg 707 Lady Millan
Reviderat av Vigg 1024 och senast av
Vigg 308 Argo

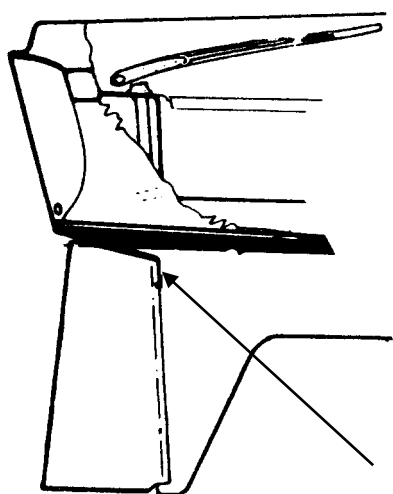
Lås fast rodret och försök sen med relativt stor kraft att tvinga rodret åt sidan. Om sprickan då vidgas, bör man reparera det.

Figur 1. Sprickbildning i rodrets främre del.

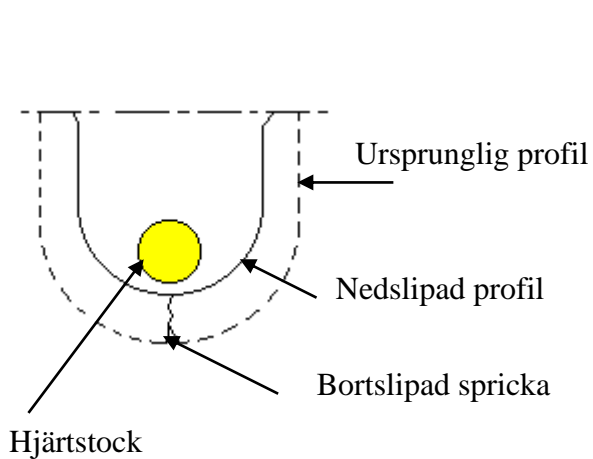
Figur 2. Tvärsnitt av roders främre del, sett uppifrån. (OBS Proportionerna överdrivna!)

4. Anteckna gärna rodrets exakta dimensioner kring sprickbildningen. Kontrollera frigången mot skäddan. Vidga sprickan i hela dess längd och djup. Använd grovt slippapper. Slipa dessutom bort ett område ca 5 cm akterut från sprickan. I detta område slipas gelcoat och möjligen mycket litet av laminatet bort. Det finns exempel på både tjocka och tunna laminat här. Här har man alltså en känslig balans mellan att få stark lagning och frigången mot skäddan. Det viktiga är dock vidhäftning, inte tjock lagning. Se figur 2. Vid behov gör likadant på över- och underytan.

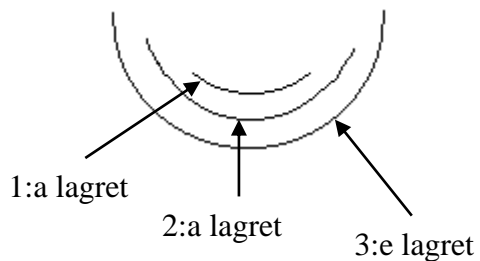
Figur 3. Laminering

7. Klipp till lagom stora bitar av glasfiberermattan. 1:a lagret blir det minsta. 2:a lagret skall täcka det första osv. Se figur 3. Eventuell kan man vänta med att klippa till de sista lagren tills man plastat på de första.

8. Blanda epoxi och härdare (gör en liten provblandning först ifall du känner dig osäker).
9. Pensla in plast flödigt i sprickan. Skulle sprickan ha vidgats är det nog lämpligt att återföra halvorna till kontakt efter att plast lagts i sprickan, kanske med milt våld. Lägg sedan på första lagret med glasfiberematta. Pensla på mera plast till dess mattan mättats helt. Stöppla bort alla luftbubblor med pensel eller metallroller. Lägg sedan på nästa lager, helst vått i vått. Fortsätt med nya lager till dess den ursprungliga profilen är återställd (eller möjligen något tjockare, tänk på frigången). Det kan vara lämpligt med så lite som två lager matta.
Vid behov plastas över- och underyta på samma sätt.
