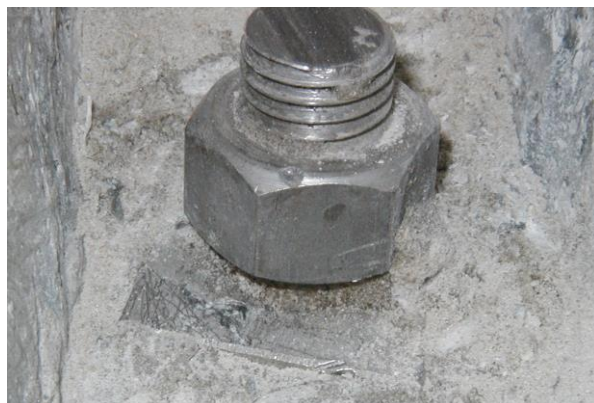
Bild 1. Akre kölbult frilagd

måttet inte stämde till 100%, och borsten kom i lätt beröring med bulten, dock utan att skada. När klacken var perforerad gick det i ett huj att knacka bort mellanpartierna med mejsel och hammare. Bild 1 visar muttern nästan frilagd, och spalten mellan mutter och bricka syns tydligt. På bild 2 är muttern borttagen. Här syns också att det är ganska trångt i kölfickan, varför det hade blivit ganska svårt att frilägga så mycket att en 6x6 cm bricka skulle fått plats. Jag behöll därför originalbrickan, och drog åt muttern på samma sätt som den främre muttern.

Jag knackade anliggningsytan helt plan (viktigt att få bästa möjliga anliggning!), skaffade en ny bricka 6x6 cm, och drog åt muttern "för kung och fosterland". Härvidlag använde jag en lång krafthylsa (6 kanter, inte 12) med 29 mm nyckelvidd (jag fick inte tag på rätt tum-hylsa 1"1/8), förlängningsstav och ett T-handtag. Det måste vara en lång hylsa, eftersom bulten sticker upp en bra bit över muttern. Över T-handtaget trädde jag ett närmare 1 meter långt rör som gav bra hävarm. Avslutningsvis penslade jag mutter och bult rikligt med Dinitrol.

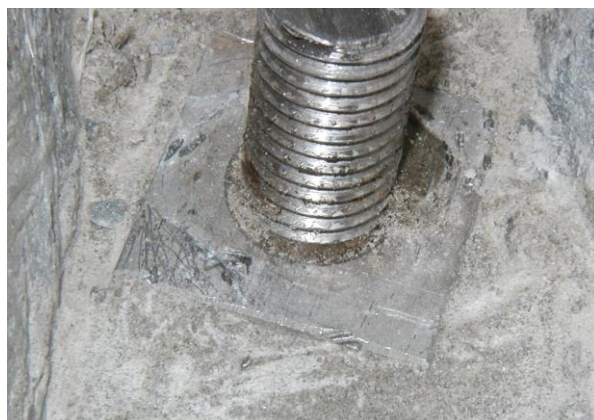
Bild 2. Brickan frilagd

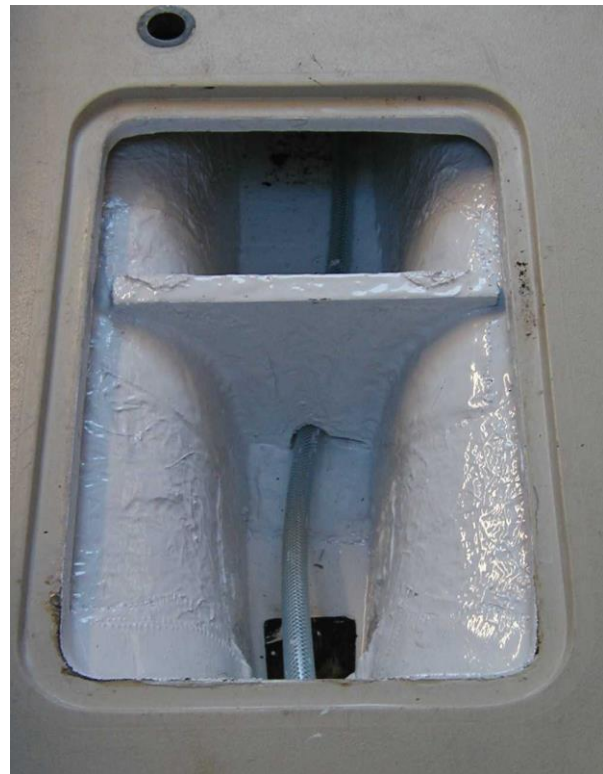
Fig 4. Förlig förstärkning.

Nu återstod frågan: hade jag försvagat kölrummet genom att ta bort klackarna över kölbultarna? Lite inverkan hade det säkert, så jag beslöt att kompensera detta genom att lägga in två extra bottenstockar, ungefär som jag tidigare gjort. Jag märkte ut var jag ville ha bottenstockarna, och mallade av formen med kartong. Enklast var att malla styrbords resp babords sida var för sig, och sedan tejpa ihop halvorna. Denna gång använde jag inte marinplywood i bottenstockarna, utan 1 cm furu, med fibrerna tvärs kölrummet. För slagvatten resp slanggenomföring gjordes glugg i underkant resp hål igenom bottenstockarna.

Innan bottenstockarna plastades fast med epoxi och glasfiber, impregnerade jag dem med epoxi. När jag plastade fast dem blandade jag denna gång epoxin med förtjockningsmedel, enligt West's anvisningar. Konsistensen skulle vara ungefär som majonnäs, vilket gjorde det lättare att få epoxin och glasfibermattorna på plats utan att det rann (alltför mycket). Slutligen snyggade jag upp genom att tvätta omsorgsfullt (nödvändigt efter epoxibehandling!), slipa lätt och måla. Resultatet framgår av bild 3, 4 och 5. Ganska prydligt. Och det bästa av allt: det verkar som om skarven mellan järnköl och skrov långsiktigt blivit bättre. Detta utan att de två mittrre kölbultarna, som ligger djupare och sitter svårare till, har åtgärdats (ännu).

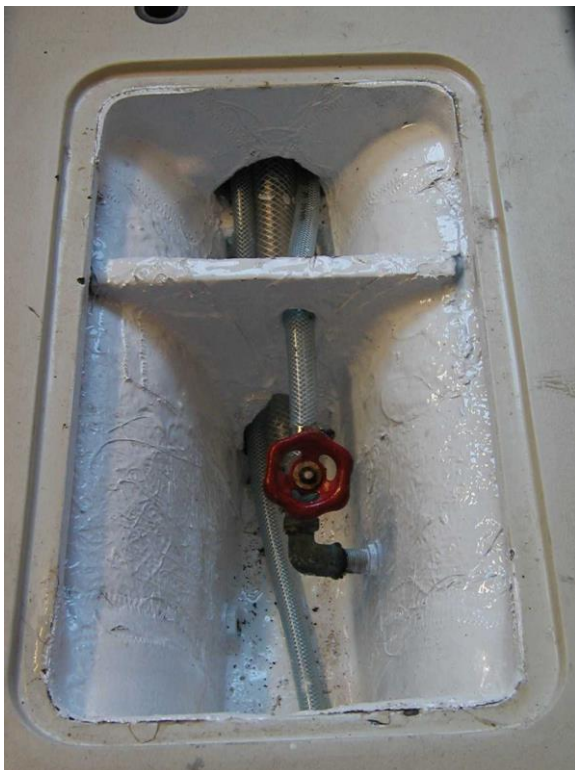
Bild 3. Aktre förstärkning.

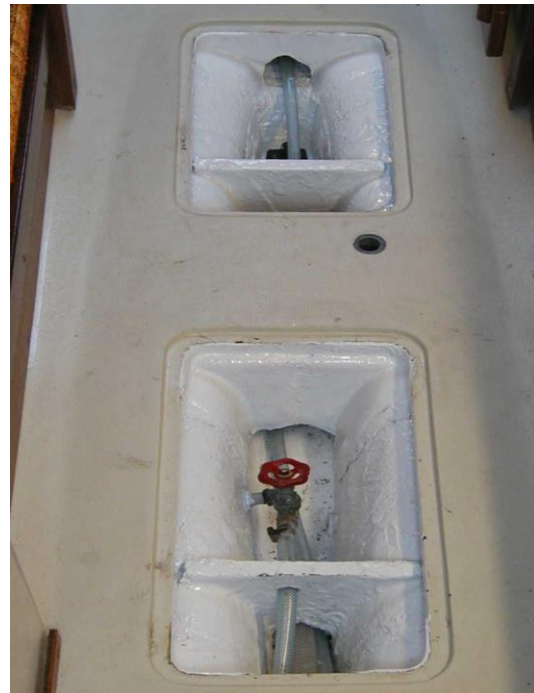
Bild 4. Underst den aktre förstärkningen, i borte kanten på samma ficka den tidigare installerade förstärkningen, samt i övre fickan den främre förstärkningen.

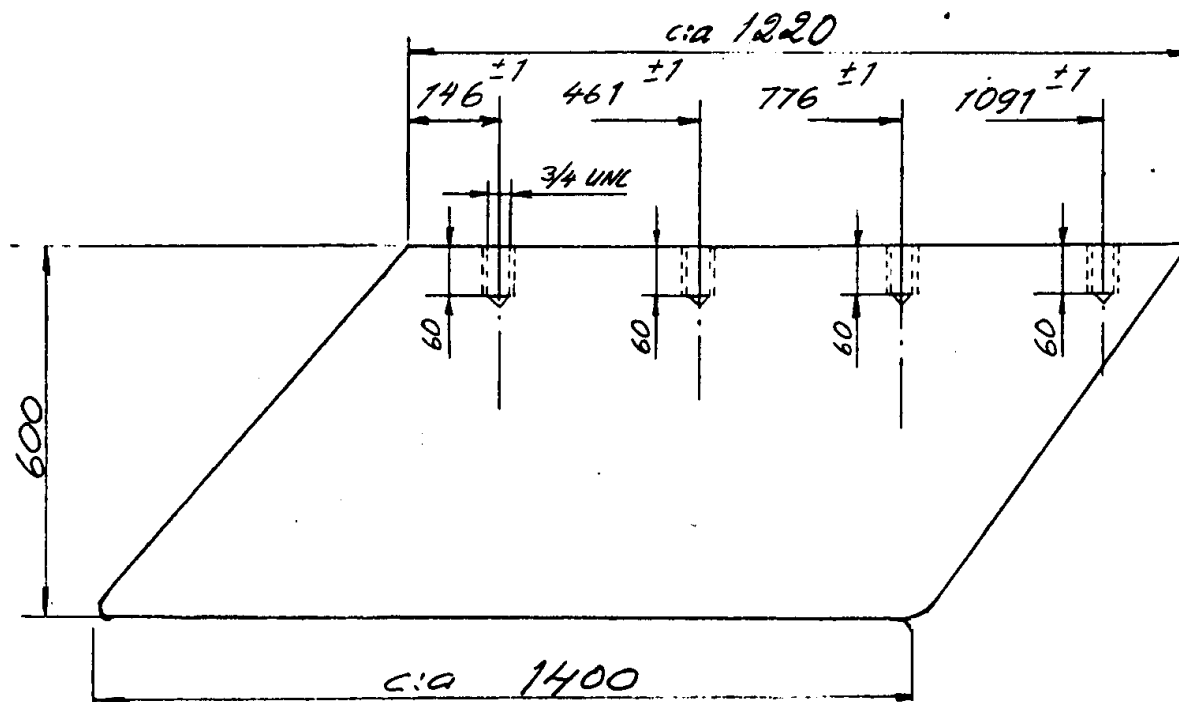
Så här kan man mäta ut ungefär var bultarna finns (se bild 6):

1. Mät på utsidan av båten, vid kölskarven, avståndet från kölens bakkant till centrum på dyvickan.
2. För över måttet till båtens insida och märk ut inuti båten var kölens bakkant befinner sig. Från denna punkt kan sedan samtliga kölbultslägen mätas in med hjälp av måtten i bild 6.

Bild 6. Kölbultarnas lokalisering mätt från kölens bakkant
