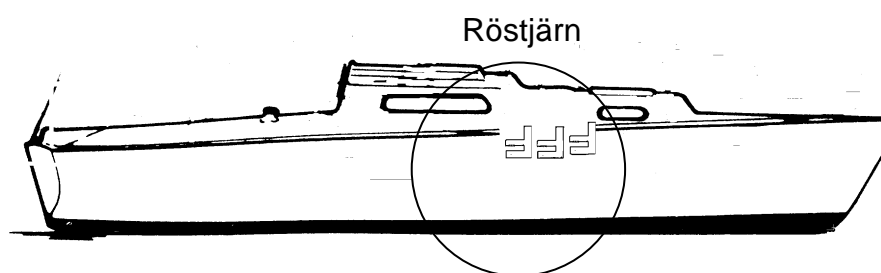
Några ägare till **Karlskronaviggen** har råkat ut för att ett eller flera röstjärn eller akterstagsinfästning lossnat. Detta kan bero på att riggen har satts an för hårt eller att järnens infästning varit bristfällig från början. Järnen är fastplastade under däck på bordläggningens insida, se skiss.
 (Röstjärnen visas starkt uppförstorade).

Om röstjärnet endast släppt obetydligt kan man förfara enligt följande, (båten förutsätts vara avriggad): Avlägsna isolering och inredning som sitter i vägen och borra några små hål, ϕ 3mm, från skrovinsidan alldeles under röstjärnet. Det är nödvändigt att man med borsten når in i den 'ficka' som röstjärnet rör sig i. Detta för att vatten, som med största sannolikhet läckt in, ska kunna rinna ut. Knacka ned röstjärnet i rätt läge. Om båten ligger oskyddad för väta: täta däcksgenomgången provisoriskt enligt nedan (annars väntar man med detta tills efter själva reparationen). Området kring röstjärnet måste nu värmas minst något dygn, gärna längre, så att all fukt i förbandet försvinner. Använd en värmefläkt eller en stark lampa, men var försiktig.

När detta är klart ska hålrummet kring röstjärnet fyllas ut genom injicering med epoxiplast. Polyesterplast kan också användas, men epoxi blir starkare. Använd en spruta av den typ som används till fogmassa m.m. Spruta och tomtub finns i byggmaterialhandeln. Injiceringen görs helst underifrån, och lyckas man få in plast så att den tränger ut upptill kring däcksgenomgången kan man vara ganska säker på ett gott resultat. Om arbetet misslyckas eller att röstjärnet

sitter mycket löst får man med stämjärn eller dylikt hugga loss det glasfiberarmerade plastskiktet på röstjärnets insida inuti båten.

När röstjärnet blottats och fixerats i rätt läge, skall det på nytt plastas fast på bordläggningen med epoxi eller polyester och med sex lager glasfibermatta. Var ytterst noggrann, så att alla hålrum blir utfyllda och använd metallroller så att det inte blir kvar några luftbubblor i plasten. Plastningen kan lämpligen ske i två omgångar. Efter slipning och eventuell ytbehandling återställs inredningen.

När reparationen är klar (och även annars - i förebyggande syfte), bör man uppifrån täta röstjärnets/akterstagsinfästningens däcksgenomgång. Använd *Thioflex* som befunnits vara bättre än silikongummi. Tätningen förhindrar vatteninträning, som alltid är skadlig i sig och som vintertid dessutom kan orsaka frostsprängning.
