Harald Akselsson, Viggen 1103

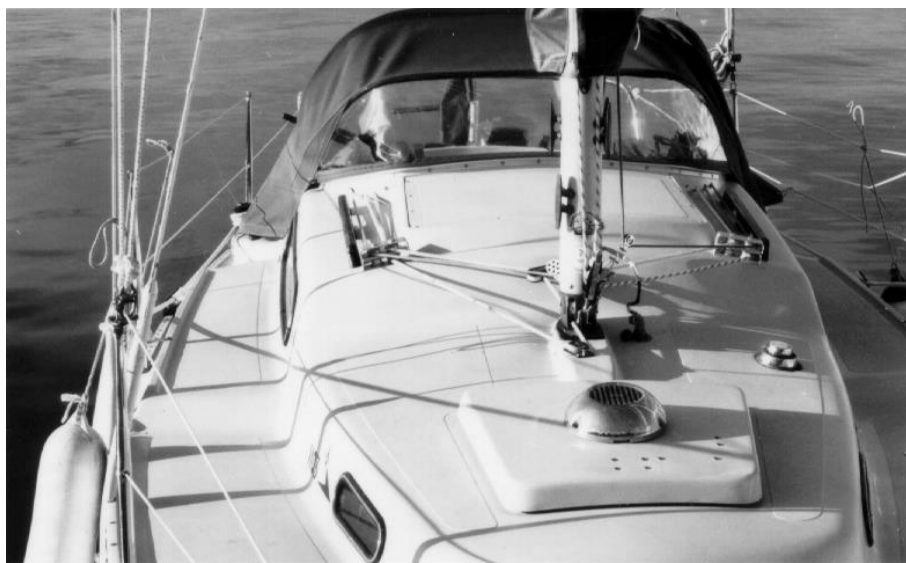
Vilka tampar man väljer att dra ned må vara en individuell fråga, beroende på vilken utrustning man har och vilken typ av segling man värdesätter mest. Bild 1 visar översiktligt mitt montage, även om en del detaljer knappast kan urskiljas där. På styrbordssidan har jag, från relingen räknat kick, storfall och spinnakerfall. Bild 3 visar detta från sittbrunnen. På babordssidan ligger, likaså från relingen räknat, spinnakerlift, nedhal och fockfall. Hur tamparna är dragna genom de däcksmonterade brytblocken framgår av bild 8.

Bild 1. Översiktligt av montage

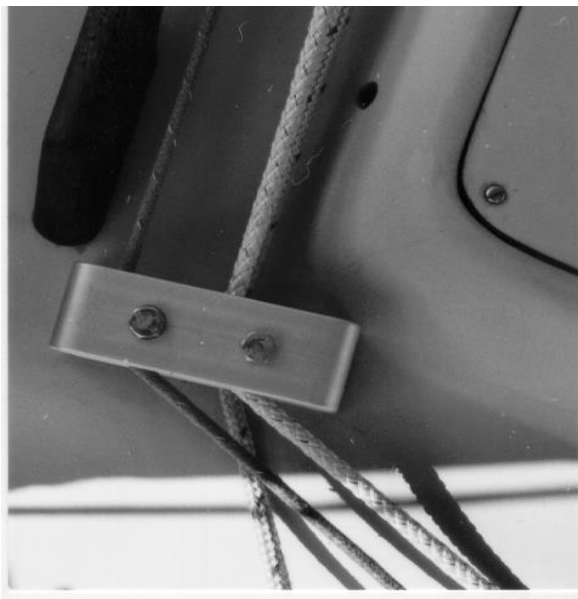
När man bestämt sig för vilken tamp som skall gå genom respektive brytskiva, och vilken vakgenomföring tampen lämpligen skall gå genom, monterar man däcksblocken. Däcket består av två skikt med "kexchoklad" emellan. Jag övervägde länge monteringsmetod och fastnade för genomgående skruv med bricka och mutter på däckets undersida. Ingen distanshylsa, eftersom dennas längd måste vara exakt rätt om inte hylsan ska göra mer skada än nytta. Hålen borrades med största möjliga precision för att undvika glapp redan från början. Hela kontaktytan tätades med *silikon*, även om *Thioflex* sägs vara bättre.

Bild 2. Däcksmonterat brytblock

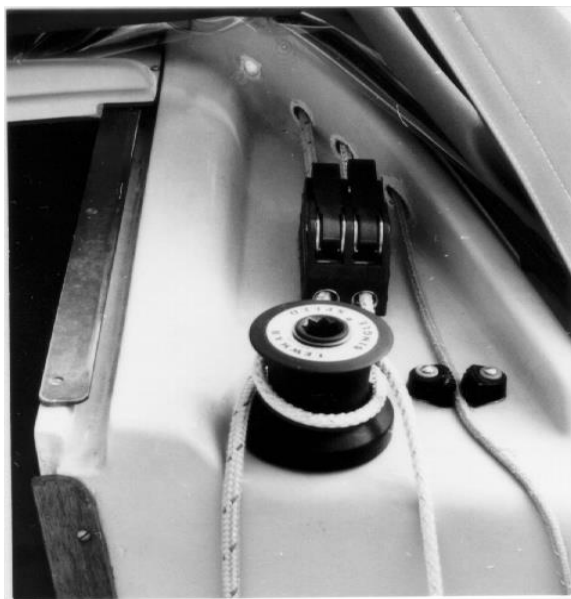
Nästa moment var att montera vinschar och avlastare, bild 3. Uppriktning gjordes med respektive tamp och detaljernas läge märktes ut. Även här borrades för genomgående skruv med bricka och mutter. På däckets undersida rakt under vinscharna lade jag dessutom en 1 mm rostfri plåt för att fördela krafterna bättre. Se bild 7. Det märks ändå en liten tendens till att materialet mellan plastskikten ger efter, så det gäller att dra muttrarna med viss känsla. Hellre lite för löst från början, var mitt måtto. Håller man sedan materielen under uppsikt kan man upptäcka i tid om någon efterdragning erfordras. Tätning med *silikon/Thioflex* naturligtvis.

Bild 3. Vinsch och avlastare - "råtta" för kicken

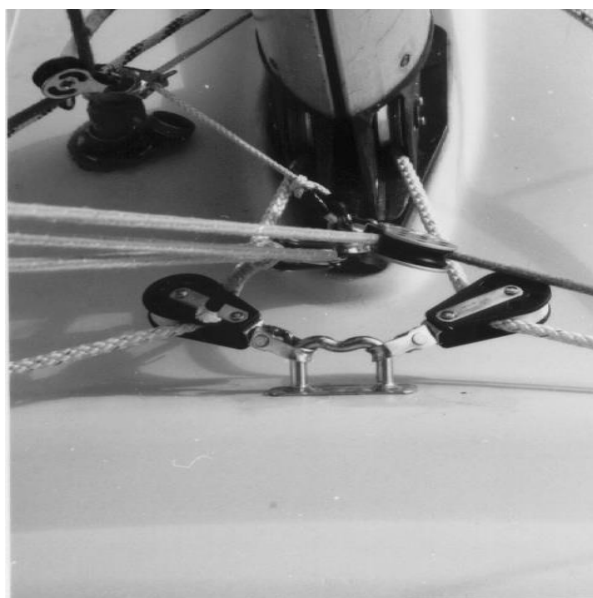
Bild 4. Fock- resp. storfallets brytblock, kicktalljan samt spinnakerliftens "fritt svävande" brytpunkt.

Mellan fock- respektive storfallets brytblock, bild 4, syns kicken, som är schacklad i befintligt hål i mastfoten. Ett extra block, som erfordras för avlänkningen bort till det däcksmonterade brytblocket, är schacklat i ett nyborrat hål i mastfoten. Uppe till vänster syns också spinnakerliftens brytblock, fäst i en lina mellan mastfotens främre och bakre schackelfästhål, bara för att undvika ytterligare ett däcksmonterat brytblock.

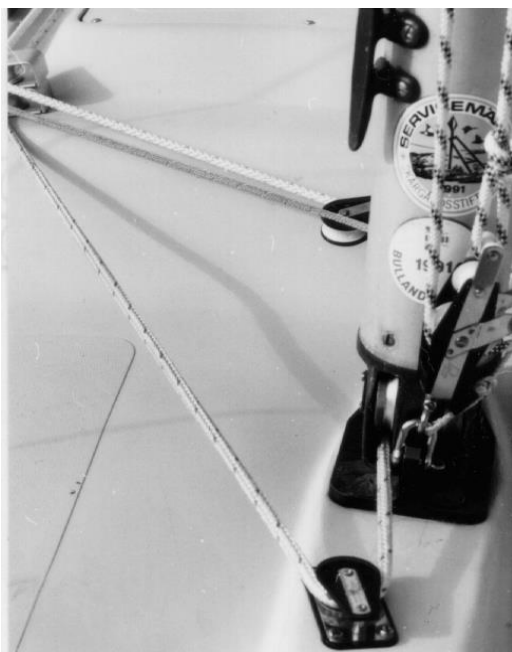
Bild 5. Spinnakerfallets brytblock

Spinnakerfallet krävde ett däcksmonterat brytblock på den upphöjda "limpan" för om mastfoten, bild 5. Här använde jag endast plåtskruv men petade i *Araldit* i hålen först. På samma bild syns också hur

spinnakernedhalet är fäst i mastfotens befintliga hål med en schackel.

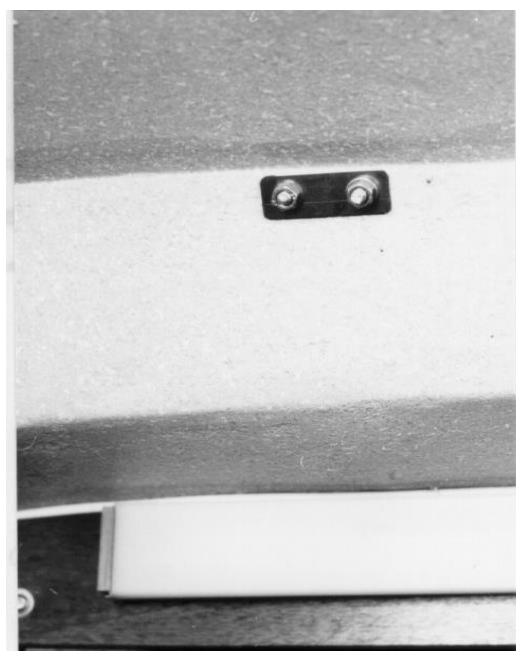
bästa fästet för dessa, var en U-formad bygel med en stukning som gav två fästpunkter i spetsen. Se bild 4. Genomgående skruv blir inte vackert på insidan, bild 6, men då vet man i alla fall att det håller!

Bild 6. Beslaget för fock-resp storfallets brytpunkt sett inifrån ruffen. Inte vackert - men ändamålsenligt!

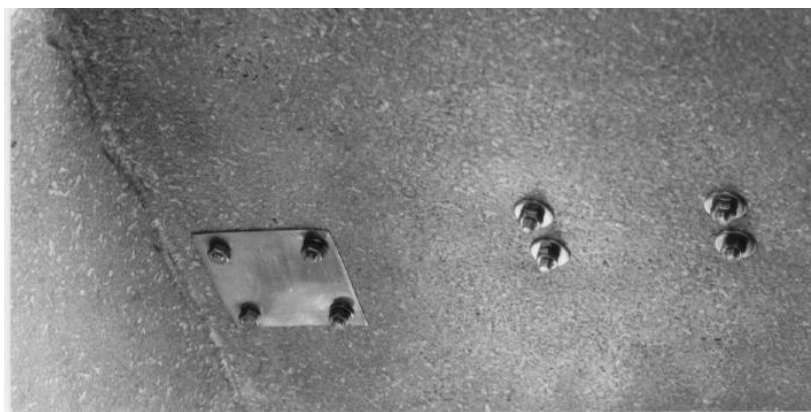
Bild 7. Fästen för vinsch och avlastare sedda inifrån
