Karlskronaviggenägare - se över era förstagsinfästningar.

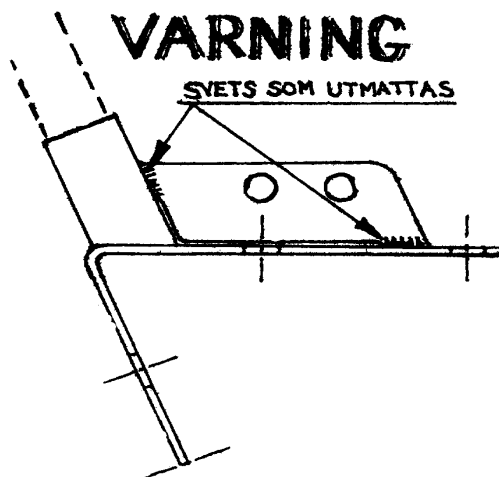
Det har inträffat tillbud med en **K-vigg**, vars förstagsfäste brast. Som tur var satt spinnakerfallet i pulpiten och fungerade som extra förstag

Förstagsfästet var innan sjösättningen noga inspekterat, varvid inga sprickor fanns, vare sig på svetsar eller gods.

Utformningen av förstagsfästet är felkonstruerad och kan efter lång tids användning brista på grund av utmattning, då kraften från förstag och segel växelvis påverkar svetsfogarna på plåten i båda fästpunkterna.

Tag loss fästet och se till att du får hela den vertikala sömmen på plåten omsvetsad på båda sidorna.

Har du redan sjösatt och riggat på, gör en provisorisk förstärkning parallellt med nuvarande fäste. Du kan skruva en genomgående bult, M8, inifrån genom bordläggningen och pulpitfäste i stäven. På bulten sätter du sedan en kedja upp till vantskraven.

Om du vill demontera förstagsfästet kan du tillfälligt sätta fockfallet till pollaren på fördäck eller pulpiten, så att du slipper rigga av.

Förstärk snarast ditt förstagsfäste om så ej redan är gjort. Om något händer är det risk att du inte får ut något på försäkringen, eftersom detta räknas som konstruktionsfel och/eller materialfel.
