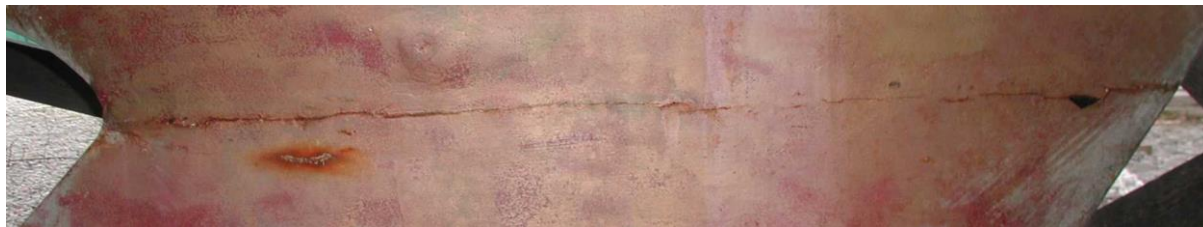
Många klagar på rost i skarven mellan skrov och köl, vilket varken är vackert eller lämpligt. Blir rostangreppet omfattande försämras stabiliteten i fogen, och det kan teoretiskt också leda till vatteninträngning vid kölbultarna.

För att åtgärda saken gör man omsorgsfullt ren skarven från rost och smuts, utan att avlägsna mer av skrovplasten (och för all del även järnkölen) än absolut nödvändigt. Grundmåla, som på kölen i övrigt, med epoxigrund. Fyll därefter skarven med exempelvis *Thioflex* eller motsvarande. Det viktigaste är att massan är gjord för undervattensbruk. Lägg på en flödig sträng med en sprutpistol, och jämna till med en spack-

el. Vid kall väderlek förbättras resultatet om man kan täcka in med plastfolie och sätta dit en elektrisk fläkt ett par timmar. Då blir det så varmt att all kondens och fuktighet försvinner, vilket är av största betydelse för att tätningsmassan ska fästa bra.

Återkommer problemet årligen, trots omsorgsfullt arbete enligt ovan, bör kölbultsmuttrarnas åtdragning kontrolleras. Detta är lätt gjort på tidiga A-Viggar, men på sent tillverkade är muttrarna helt överplastade, och måste först friläggas. Det är ett styvt arbete, men rekommenderas starkt, om skarven återkommande ser ut som på bilden ovan.
